BWG – Bochumer Wohnstättengenossenschaft eG

# Komplett- statt Einzelsanierung

## Dorstener Dreieck in Bochum

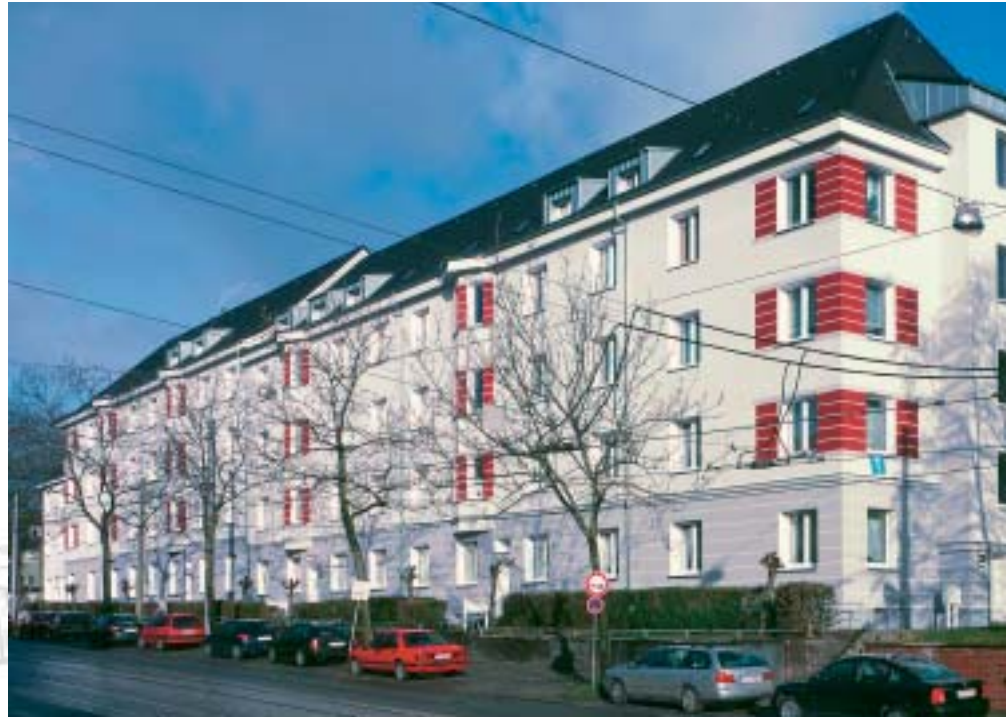
Bochum, Dorstener Straße

Das zur BWG gehörende Dorstener Dreieck mit 90 Wohneinheiten und die Siedlung in der Claus-Groth-Straße mit 50 Wohneinheiten wurden in den 50'er und 60'er Jahren errichtet. Beide Anlagen hatten im Laufe der Jahre an Wohnqualität und Ausstrahlung verloren. Die Zufriedenheit der Mieter sank, die Bereitschaft zum Umzug wuchs. Die alten Wohnungsgrundrisse wurden von den Bewohnern als nicht mehr zeitgemäß empfunden. Da in der Vergangenheit vorwiegend einzelne Wohnungen bei Auszug saniert wurden, variierte der Zustand der einzelnen Wohneinheiten stark.

Bei der bisherigen Sanierung einzelner Wohnungen blieb die Erscheinung der Gebäude bzw. der Wohnanlagen unverändert. Wesentliche Vermietungsprobleme wie die nicht zeitgemäßen Grundrisse, fehlende Balkone oder hohe Nebenkosten blieben unberücksichtigt. Die Instandhaltungskosten blieben unverändert hoch, da die alten technischen Anlagen nicht Bestandteil der Einzelsanierungen waren.

Um die Nebenkosten der Anlagen langfristig zu senken, wurden umfangreiche Maßnahmen zur Wärmedämmung durchgeführt, Dächer, Kellerdecken und Fassaden neu gedämmt. Im Dorstener Dreieck wurden 90 Etagenheizungen und 90 Kamine entfernt, in den Wohnungen neue Heizkörper installiert und Zentralheizungsanlagen mit Brennwerttechnik errichtet. Die Bäder unterzog man einer Komplettsanierung nach modernen Standards. Zum Teil wurden durch Grundrissänderungen die Flächen der Badezimmer vergrößert oder Wohnungen zu größeren Einheiten zusammengelegt. Um die Qualität des Wohnens zu erhöhen, wurden vorgestellte Balkone errichtet. Zur Verbesserung der Sicherheit wurden Fenster und Türen mit hohem Einbruchschutz installiert und Außen- bzw. Innenbeleuchtungen montiert. Zur Abrundung erhielten die Treppenhäuser eine umfangreiche Überarbeitung.
